**LOUNAIS-SUOMEN
JÄTEHUOLTO**

**Isosuon jätekeskuksen
ympäristöraportti 2016**

Lounais-Suomen Jätehuolto 27.2.2017

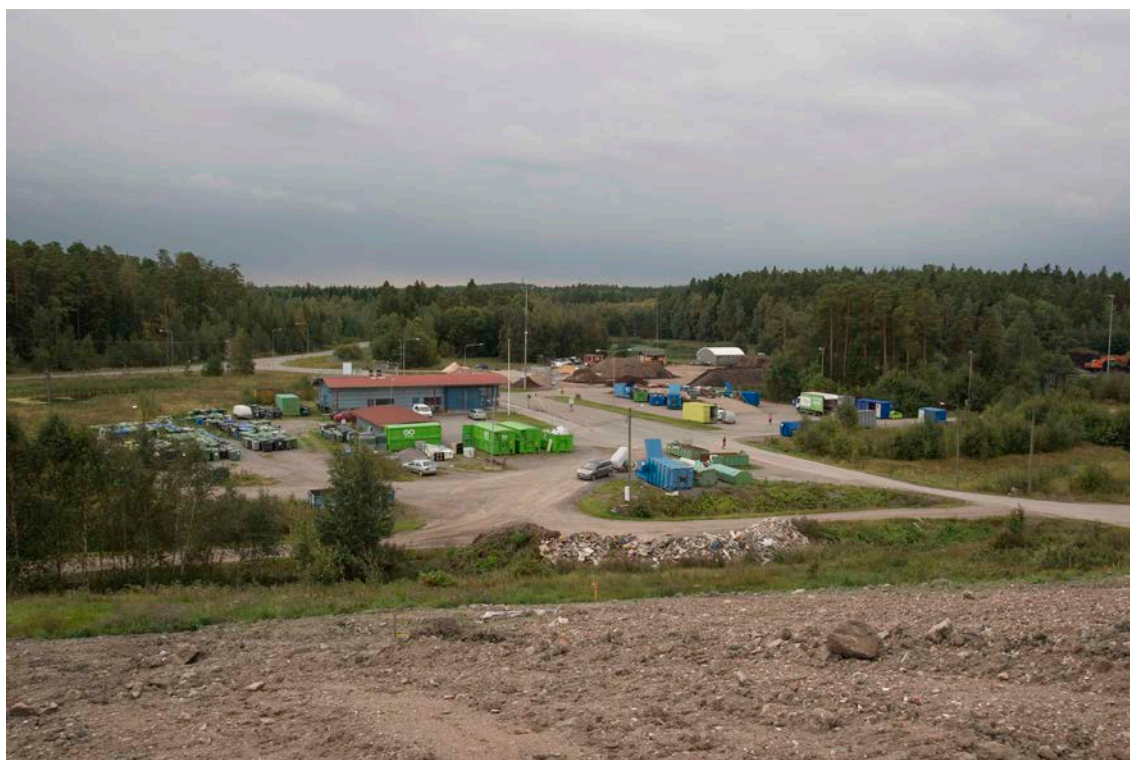
Kuva 1 Isosuon jätekeskus vuonna 2016

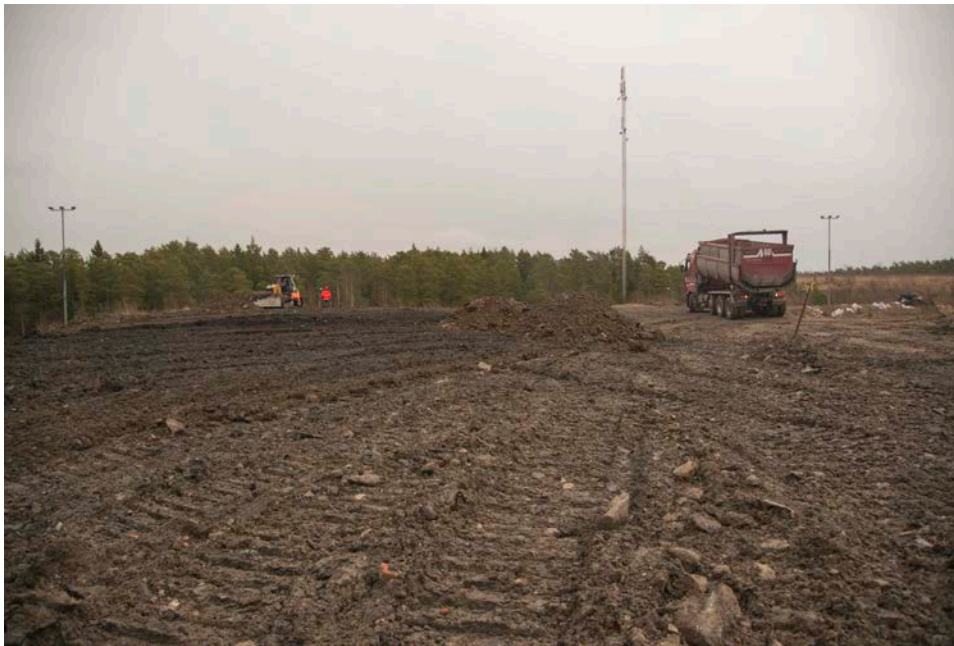
Kuva 3 Loppusijoitus

Jäljellä on täyttötilavuutta noin 11 000 m³. Täyttötilanteen tiedot ovat liitteessä 6.

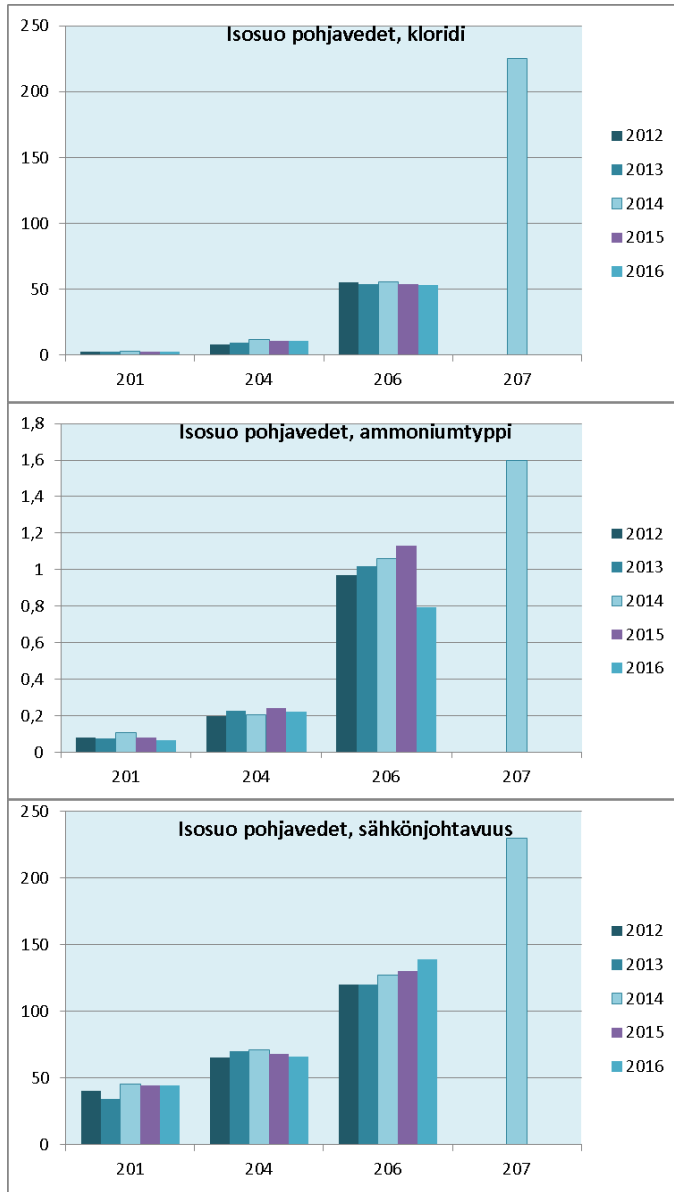
Taulukko 7.1 a Pohjavesien pitoisuudet viiden viime vuoden aikana (keskiarvot kloridi ja ammoniumtyppi mg/l, sähkönjohtavuus mS/m)

Alueen pohjaveden laatua seurattiin kolmesta pohjavesiputkesta (201, 204, 206). Havaintoputki 207 ei sisällynyt vuoden 2016 tutkimuksiin. Havaintopaikka 201 sijaitsee todennäköisen vaikutusalueen ulkopuolella, koska pohjavesi ei virtaa kyseisen havaintopaikan suuntaan. Havaintopaikka 204 sijaitsee kompostikentän ja tasausaltaan läheisyydessä ja se jää mahdollisesti rakennettavan II-laajennusalueen alle. Pohjaveden virtaussuunta jäteaseman alueelta on havaintopaikan 206 suuntaan. Kyseinen havaintopaikka sijaitsee tasausaltaan läheisyydessä. Pohjavesitutkimukset tehdään neljännesvuosittain.
