**LOUNAIS-SUOMEN  
JÄTEHUOLTO**

**Korvenmäen jätekeskuksen  
ympäristöraportti 2017**

Lounais-Suomen Jätehuolto 28.2.2018

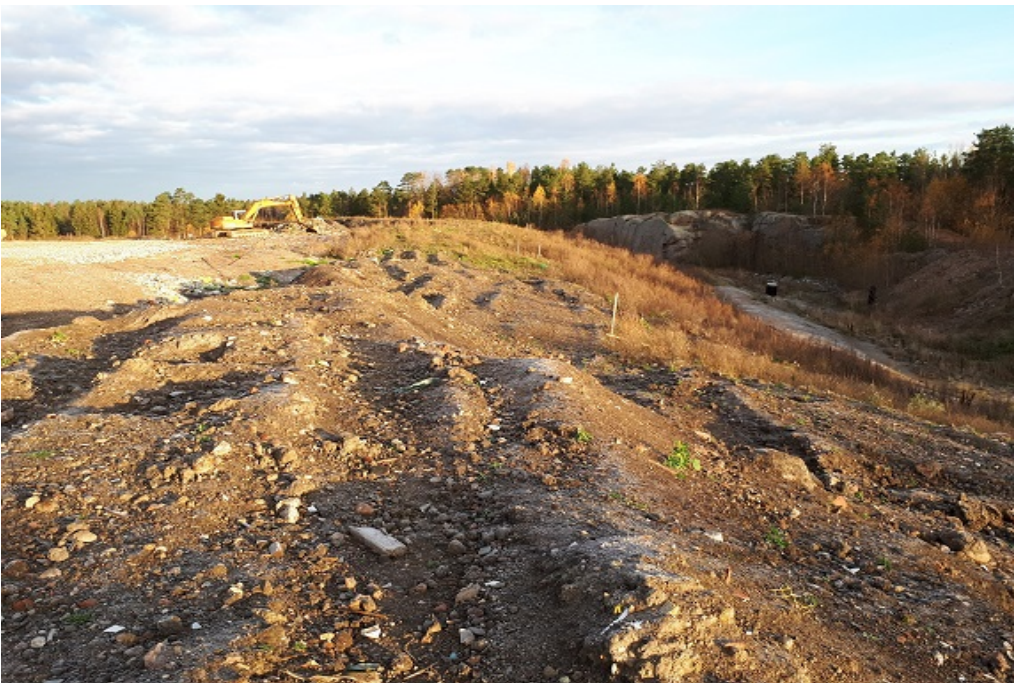
Kuva 6 Loppusijoitus

Mittaustiedot kaatopaikka-alueiden täyttötilanteesta ja massoista vuoden 2017 lopussa ovat tämän raportin liitteenä 2. Kaatopaikan täyttötilavuus kasvoi 28 100 m<sup>3</sup> edelliseen vuoteen nähden. Jäljellä oleva täyttötilavuus oli vuoden lopussa 621 000 m<sup>3</sup> sisältäen täyttöalueet 1-3 lisäksi myös täyttöalueen 4. Tavanomaisen jätteen kaatopaikan pinta-ala ja täyttötilavuustiedot on tallennettu ympäristöhallinnon YLVA-järjestelmään. Lomaketiedot ovat tämän raportin liitteenä 1.

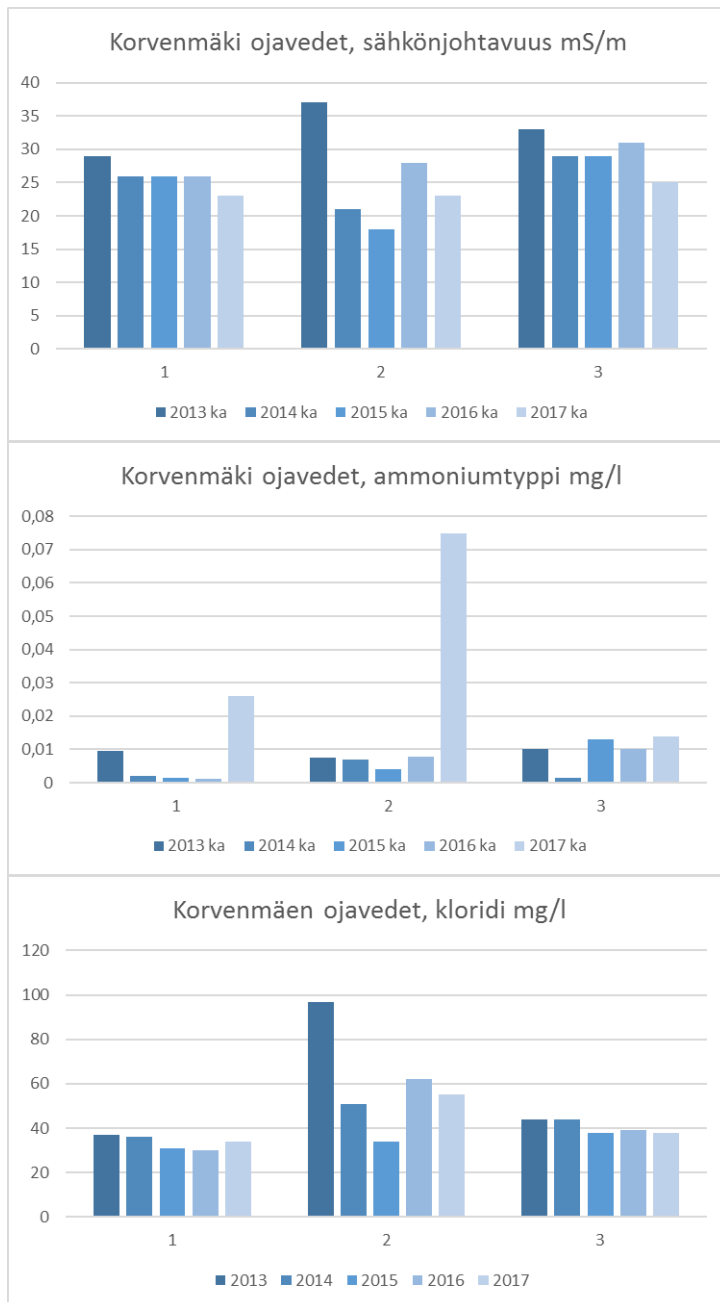
Taulukko 7.1 b Ojavesien pitoisuudet viiden viime vuoden aikana

Ojavesien laatua tarkkaillaan kolmesta (3) pisteestä. Tarkkailupisteet Oja 1R ja Oja 3R kuvaavat jätekeskuksesta maastoon purkautuvan pintaveden laatua ja mahdollista tasausaltaan vaikutusta pintaveteen sekä tarkkailupiste Oja 2R jätekeskuksen vaikutusalueen ulkopuolelta tulevien ja jätekeskuksen alueen kautta kulkevan veden laatua. Näytteet otetaan neljä kertaa vuodessa. Ojavesinäytteiden analyysitulosten perusteella arvioidaan jätekeskuksen toiminnan mahdollisia vaikutuksia pintavesiin.
