**LOUNAIS-SUOMEN
JÄTEHUOLTO**

**Korvenmäen jätekeskuksen
ympäristöraportti 2016**

Lounais-Suomen Jätehuolto 28.2.2017

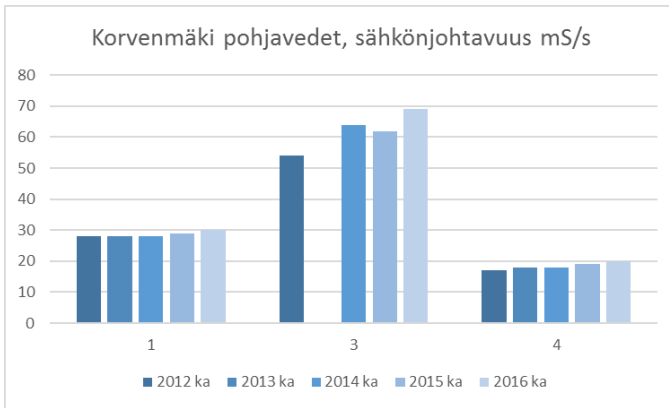
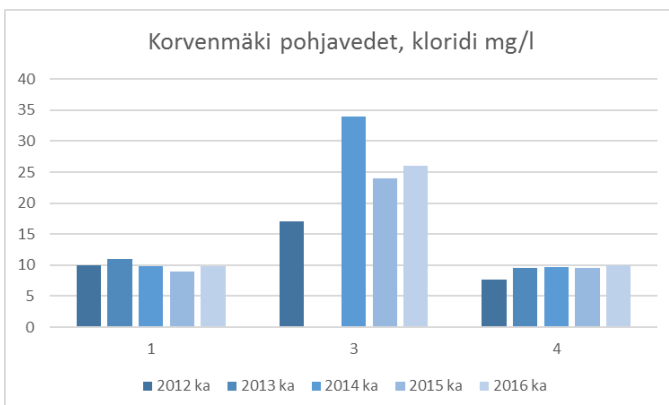
Taulukko 7.1 a Pohjavesien pitoisuudet viiden viime vuoden aikana

Pohjavesiä tarkkaillaan 3 pisteestä. Analyysijä varten näytteet otetaan neljä kertaa vuodessa. Analyysiohjelman lisäksi alueen pohjavesistä tarkkaillaan kolmen vuoden välein myös perusanalyysiin kuulumattomat raskasmetallit sekä orgaaninen hiili (TOC). Pohjavesinäytteiden analyysitulosten perusteella arvioidaan jätekeskuksen toiminnan mahdollisia vaikutuksia pohjaveteen.

Vuoden 2016 vesientarkkailutuloksissa ei ole selviä viitteitä jäteaseman toiminnan vaikutuksista alueen pohjavesien laatuun, minkä perusteella alueen vesienhallinta- ja suojausrakenteet toimivat suunnitellusti. Yhteenveto Korvenmäen jätekeskuksen alueen vesientarkkailuista vuonna 2016 on tämän raportin liitteenä 3. Raportista löytyy kartta, josta selviää tarkkailupisteiden sijainnit.

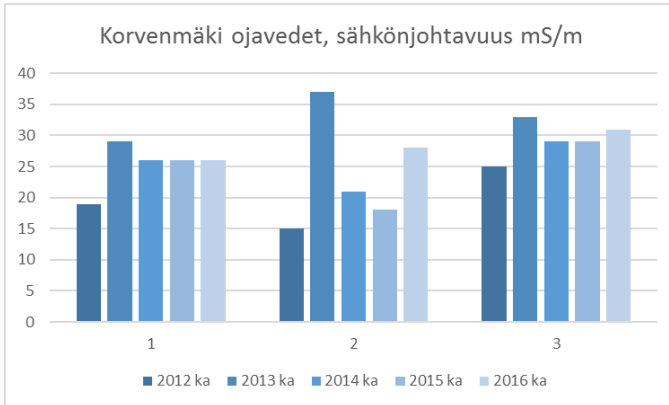
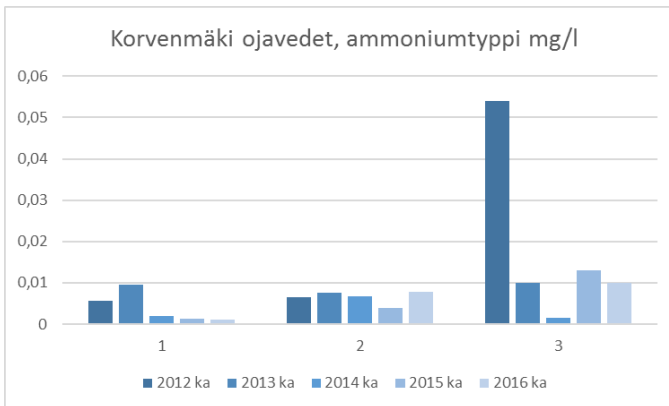
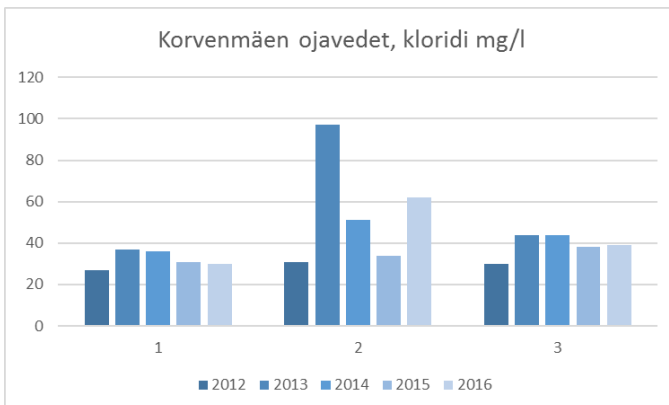
Taulukko 7.1 b Ojavesien pitoisuudet viiden viime vuoden aikana

Ojavesien laatua tarkkaillaan kolmesta (3) pisteestä. Tarkkailupisteet Oja 1R ja Oja 3R kuvaavat jätekeskuksesta maastoon purkautuvan pintaveden laatua ja mahdollista tasausaltaan vaikutusta pintaveteen sekä tarkkailupiste Oja 2R jätekeskuksen vaikutusalueen ulkopuolelta tulevien ja jätekeskuksen alueen kautta kulkevan veden laatua. Näytteet otetaan neljä kertaa vuodessa.

Ojavesinäytteiden analyysitulosten perusteella arvioidaan jätekeskuksen toiminnan mahdollisia vaikutuksia pintavesiin.

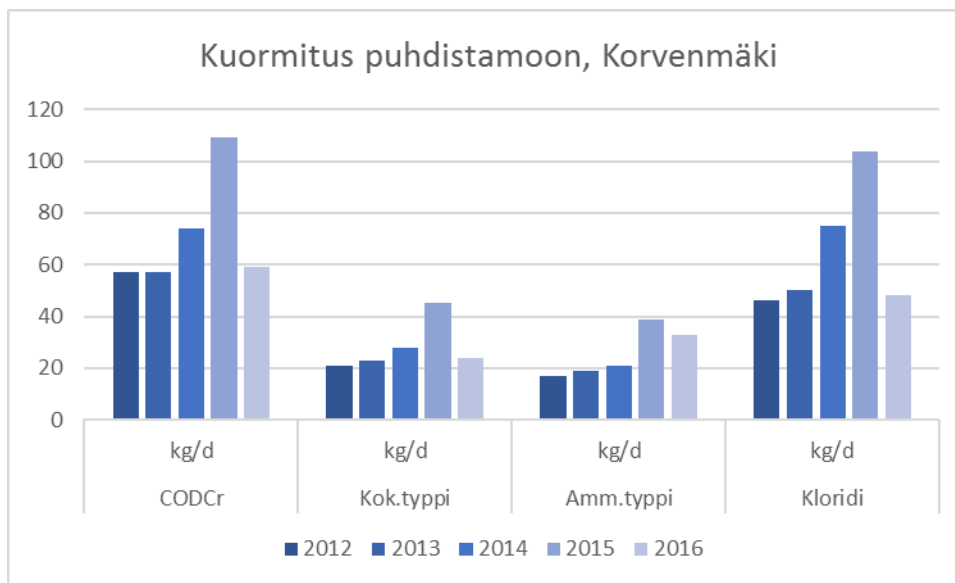
Taulukko 7.1 c Suotovesien kuormitukset viiden viime vuoden aikana

Korvenmäen jätekeskuksen kaatopaikka-alueiden suotovedet ja rakennusten sosiaalitulojen jätevedet on viemäroity tasausaltaaseen, josta ne pumpataan edelleen käsiteltäväksi

jätevedenpuhdistamolle. Vuonna 2015 Korvenmäen jätekeskuksesta johdettiin kaupungin puhdistamolle jätevettä 35 300 m³.

Tehtyjen vesianalyyseiden perusteella laskettiin Korvenmäen jätekeskuksesta Salon kaupungin viemäriverkostoon johdetut päästöt vuonna 2016.

Tuloksia verrattiin Euroopan päästökieron E-PRTR kynnysarvoihin, eivätkä tulokset ylittäneet kynnysarvoja. Ympäristöhallinnon lomakkeella ilmoitetut päästötiedot ovat tämän raportin liitteenä 1.

BOD_{7ATU}-kuorma (orgaaninen kuormitus) vastasi noin 40 asukkaan, fosforikuorma noin 90 asukkaan ja typpikuorma noin 1960 asukkaan puhdistamattomia asumajätevesiä.

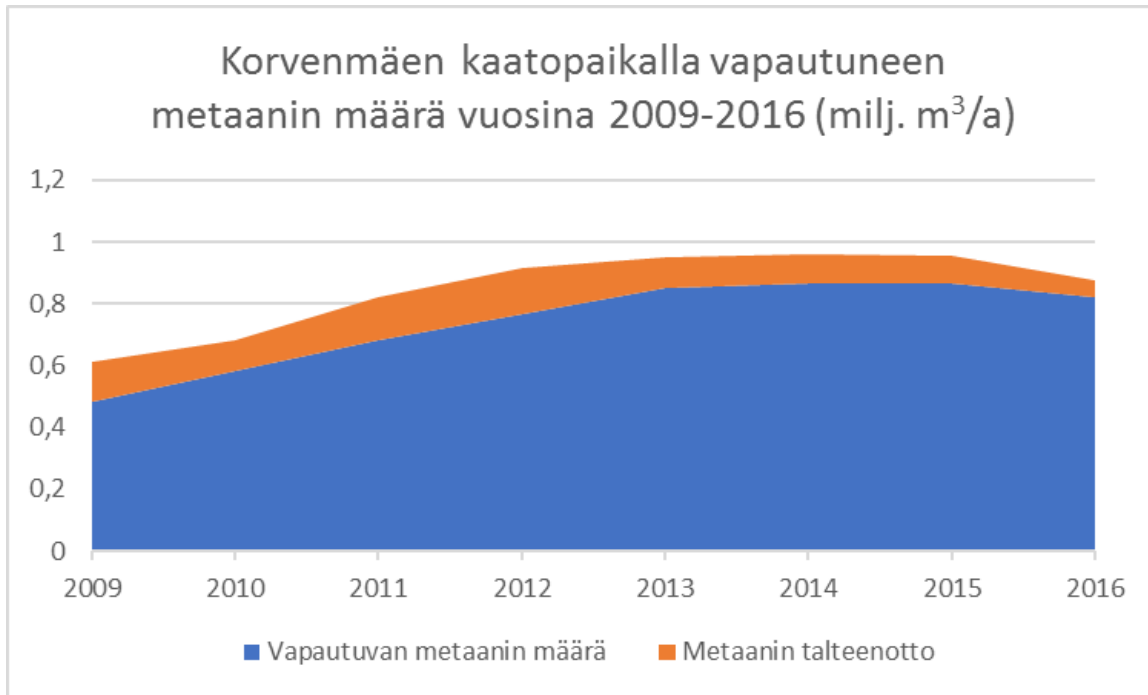
Vuonna 2016 kaatopaikalla muodostuneesta metaanista hyödynnettiin 39 tonnia. Jättemäärätietoihin perustuva kaatopaikan laskennallinen kuormitus ilmaan oli 590 tonnia. Määrä laskettiin tarkennetun ympäristöhallinnon metaanilaskentamallin avulla. LCA Consulting Oy on tarkentanut mallia vastaamaan paremmin Korvenmäen jätekeskuksen kaatopaikan tilannetta. Tyvi-järjestelmään tallennettu lomake metaanin määristä on tämän raportin liitteenä 1.
